ΤΟ ΥΔΡΑΓΩΓΕΙΟ ΤΟΥ ΕΥΠΑΛΙΝΟΥ ΣΤΗ ΣΑΜΟ

Hermann Kienast

Eupalinus' Tunnel in the Island of Samos

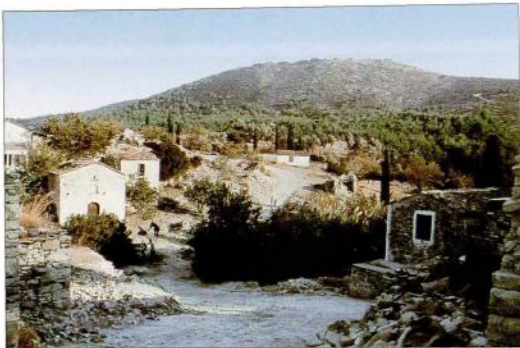
2. Το εκκλησάκι του Αι-Γιάννη στα χωριά Αγιόδες, στα ανατολικά.

Το εκκλησάκι είναι χτισμένο πάνω στο αρχαίο κρηνικό οικοδόμημα, απ' όπου το νερό διαχετεύονταν στον αγωγό μήκους 3 χιλ. Στο βάθος, το βουνό με την οκρόκοψη, μέσα από το οποίο ακάθηνε το όρυγμα. Τη ροή του βουνού σπολίζουν τα κατακόμια που αγγιζομυκτακί περιβάλλου.

Η πηγή αναβλύζει στο σημερινό χωριό Αγιάδες. Στην αρχαιότητα, το νερό συγκεντρωνόταν σε κρηναίο οικοδόμημα, χτισμένο με ισχυρή τοιχοδομία, και από εκεί διαχετεύονταν στον αγωγό. Η πορεία του αγωγού που ξεκινά από την πηγή, για περίπου 800 μ. ακολουθεί απλώς το ανάγλυφο του εδάφους της περιοχής και σε αυτή τη διαδρομή σκάφτηκε ως ανοικτή τάφρος. Για τα υπόλοιπα 150 μ., αντίθετα, μέχρι την πλαγιά του βουνού, έπρεπε να διασχίσει υπογείως έναν μικρό λόφο. Γι' αυτό το σκοπό ανοίχτηκαν τέσσερα φρεάτια –το μεγαλύτερο βάθος 19 μ.– τα οποία συνδέθηκαν μεταξύ τους υπόγειο στο επιβλητό βάθος.

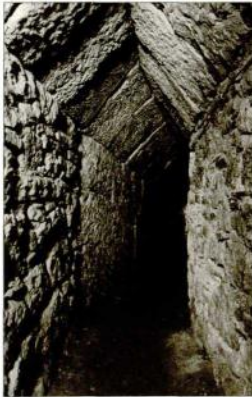
4. Ενταγμένο τμήμα με τοιχοδομία στη νότια περιοχή εισόδου. Διακρίνεται η εντυπωσιακή ποιότητα της τοιχοδομίας και προπαντός οι αντικριστοί λίθοι στέγωσης που αποκρούουν ο ένας στον άλλο, σχηματίζοντας ένα προστακτικό δουλεμένο οξυγόμο τοξο.

Για τις συμπληρωματικές εργασίες, που έχουν γίνει με μεγάλη προσοχή, μεταφέρθηκαν πίσω στη στήραγα περίπου 300 κ.μ. λίθοι – μεταξύ των οποίων ορθογώνιοι λίθοι βάρους που ξεπερνούσε τον ένα τόνο. Τέλος, ο αγωγός αποτελείται από σχεδόν 5.000 πήλινους σωλήνες, οι οποίοι έπρεπε να κατασκευαστούν στον τραχύ του αγριοπλάστη, να ψηθούν, να μεταφερθούν και να τοποθετηθούν στον πυθμένα του καναλιού.
